# Frokostseminar om Randklev bru

Torsdag 19. oktober

# Randklev bru

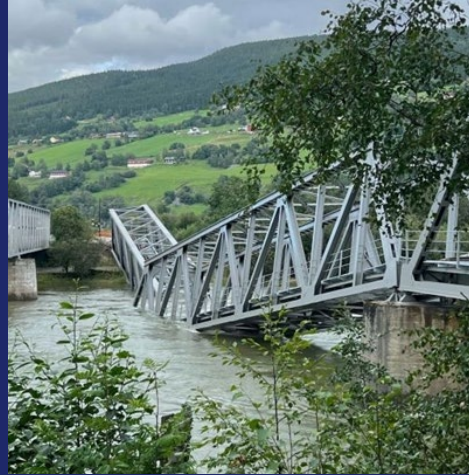
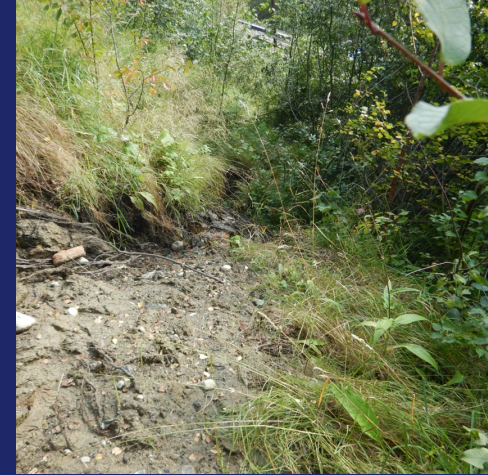
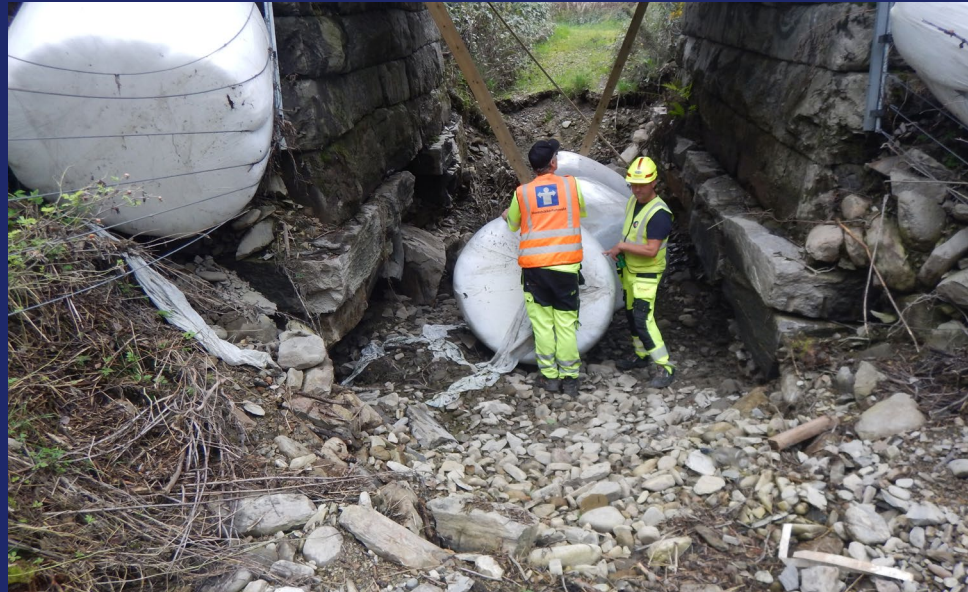
- Utglidinger av underbygning/fyllinger
- Stikkrenner
- Ras nær spor og over spor
- Randklev bro over Gudbrandsdalslågen - utglidning av fundament
- Skade på fem bruer mellom Ringebu og Hundtorp/Vinstra
- Dovrebanen fortsatt stengt for tog mellom Lillehammer og Dombås

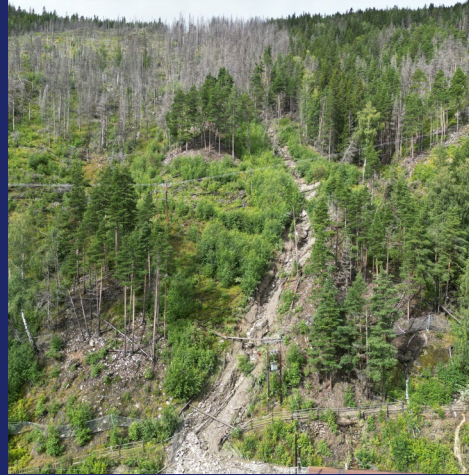
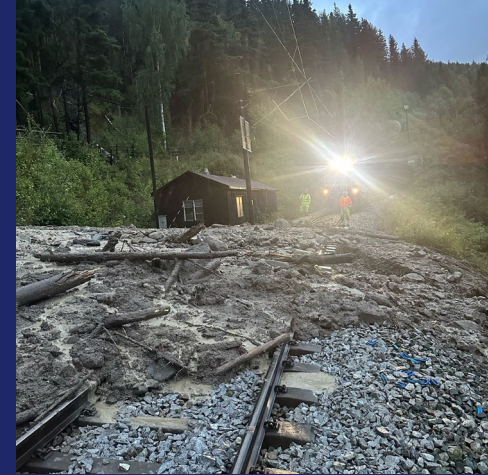
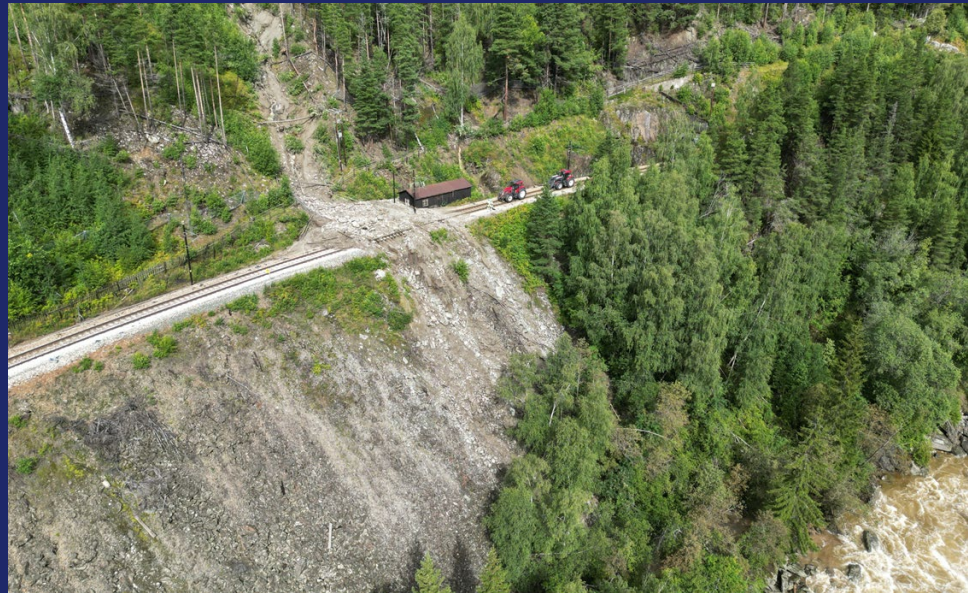
- Ras ved Rosten mellom Sel – Brennhaug.

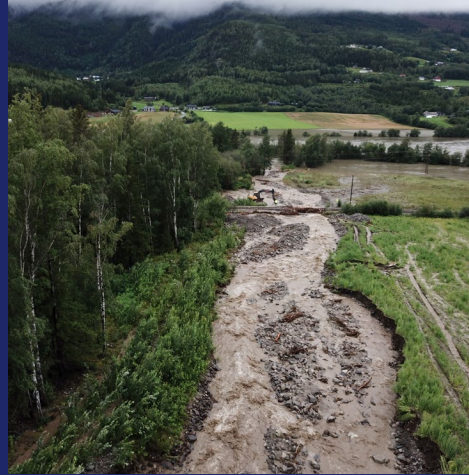
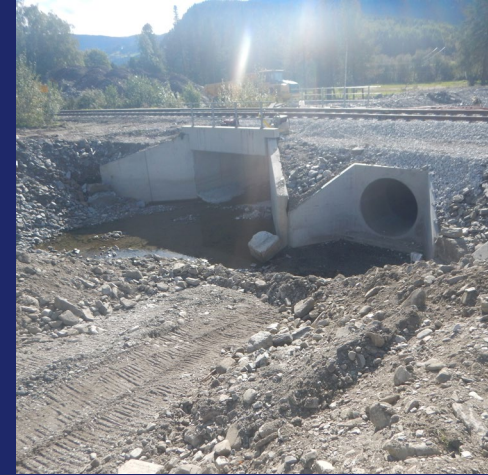
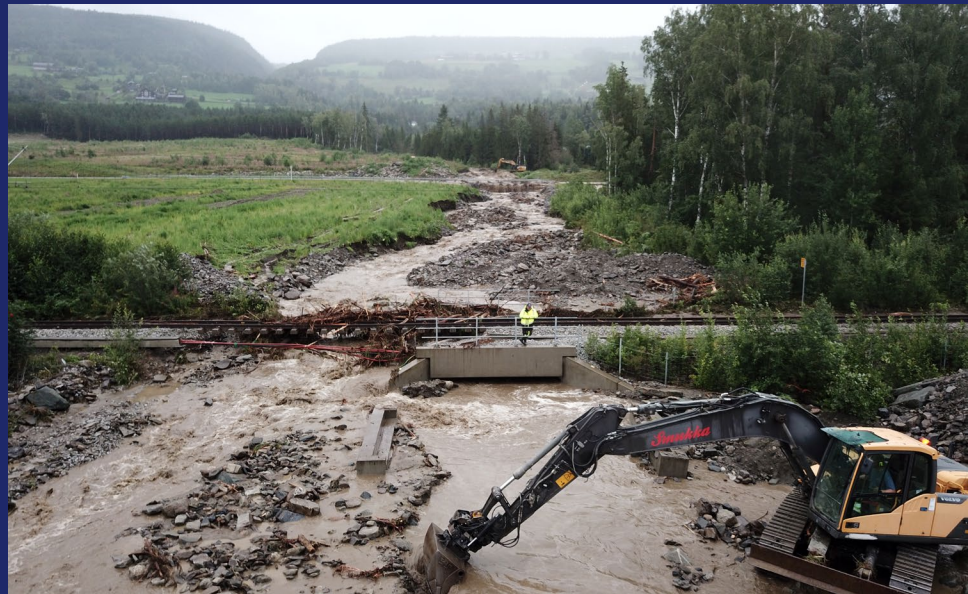
- Elva Augla gjorde store skader på jernbanen og E6

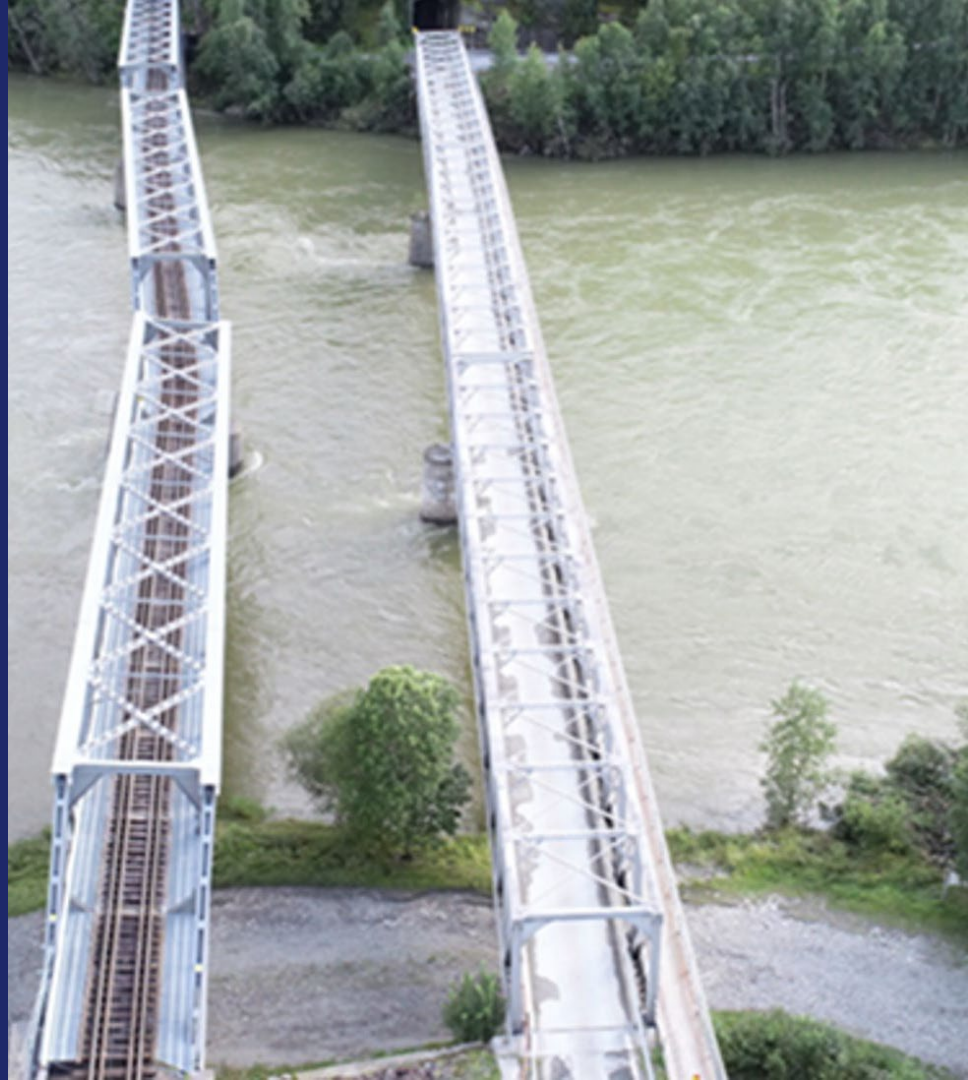
1. Det er påvist at bruas sørlige pilar er alvorlig undergravd, og at den har fått en skjevsetning på 20-30 cm.
2. Brua er opprinnelig dimensjonert for 13 tonn aksellast og metervekt på 4,8 tonn. Dovrebanen har i dag en tillatt aksellast på 22,5 tonn, og metervekt på 6,6 tonn.
3. På grunn av svært lav fri høyde inni fagverket lar det seg ikke gjøre å framføre kjørestrøm over brua, og alle tog måtte i så fall trekkes over med diesel-lokomotiv.

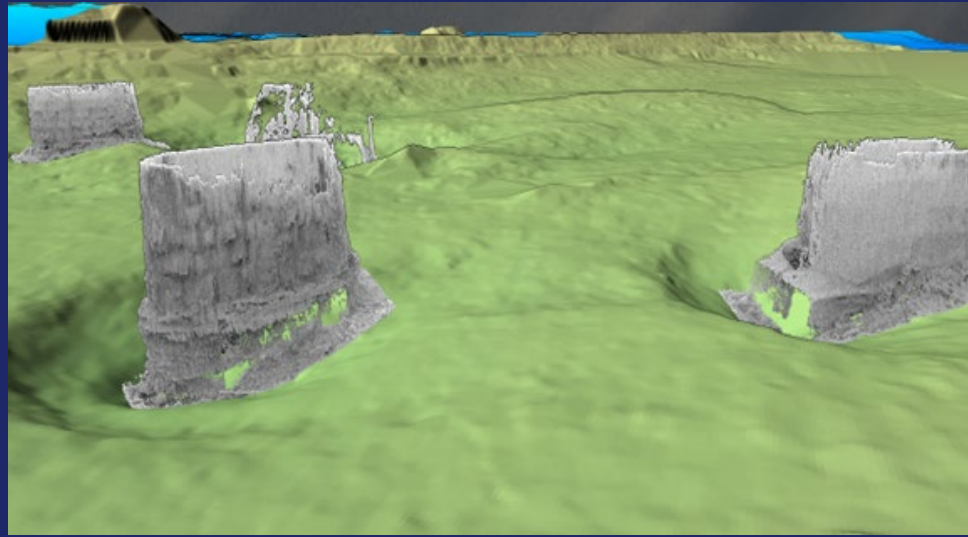
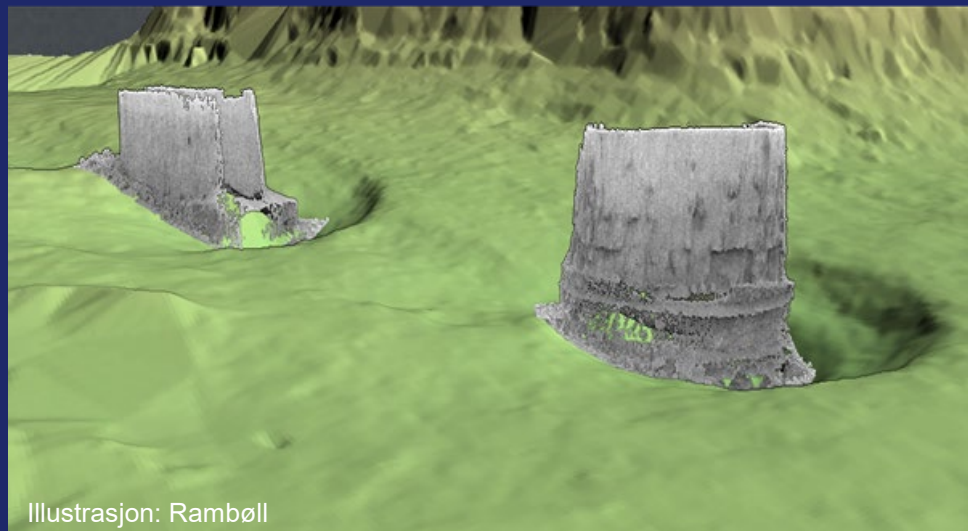
- Utført grunnboringer på land og skanning av elvebunn
- Betydelig erosjon rundt eksisterende fundament

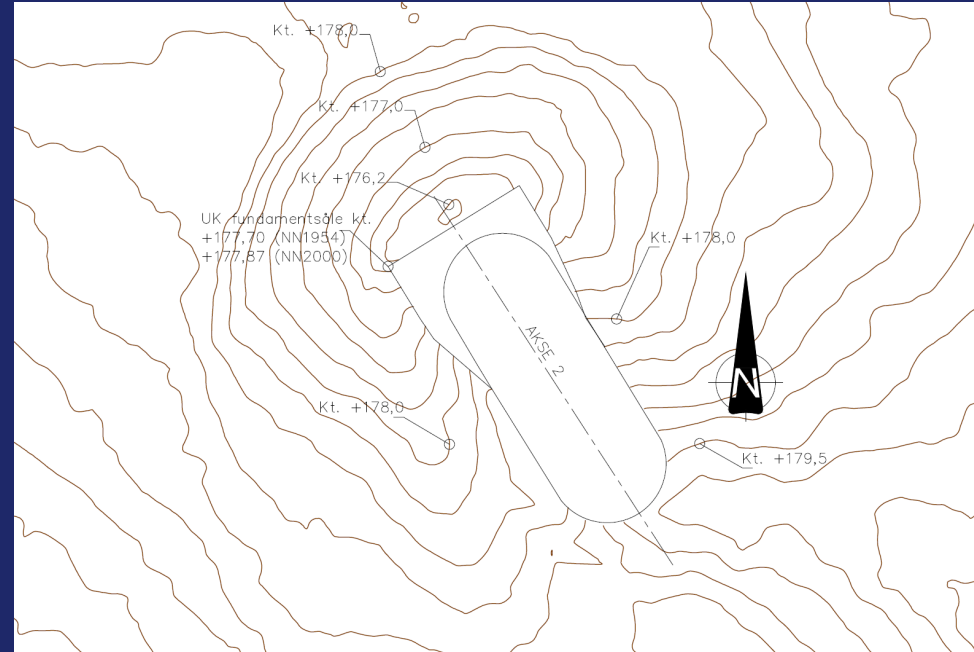
- Pilar/ fundament i akse 3 har veltet
- Det er erodert ned til underkant av fundamentet på oppstrøms side av pilar i akse 2
- Faste og bevegelige lagre for de to spennene som ligger i elva må erstattes
- Jernbaneteknisk materiell som skinner, sviller, befestigelser, glideskjøter, KL- master med utstyr, komplett kontaktledning osv må erstattes med nytt over brua og inn på land
