# Frokostseminar om Randklev bru

Torsdag 19. oktober

# Randklev bru

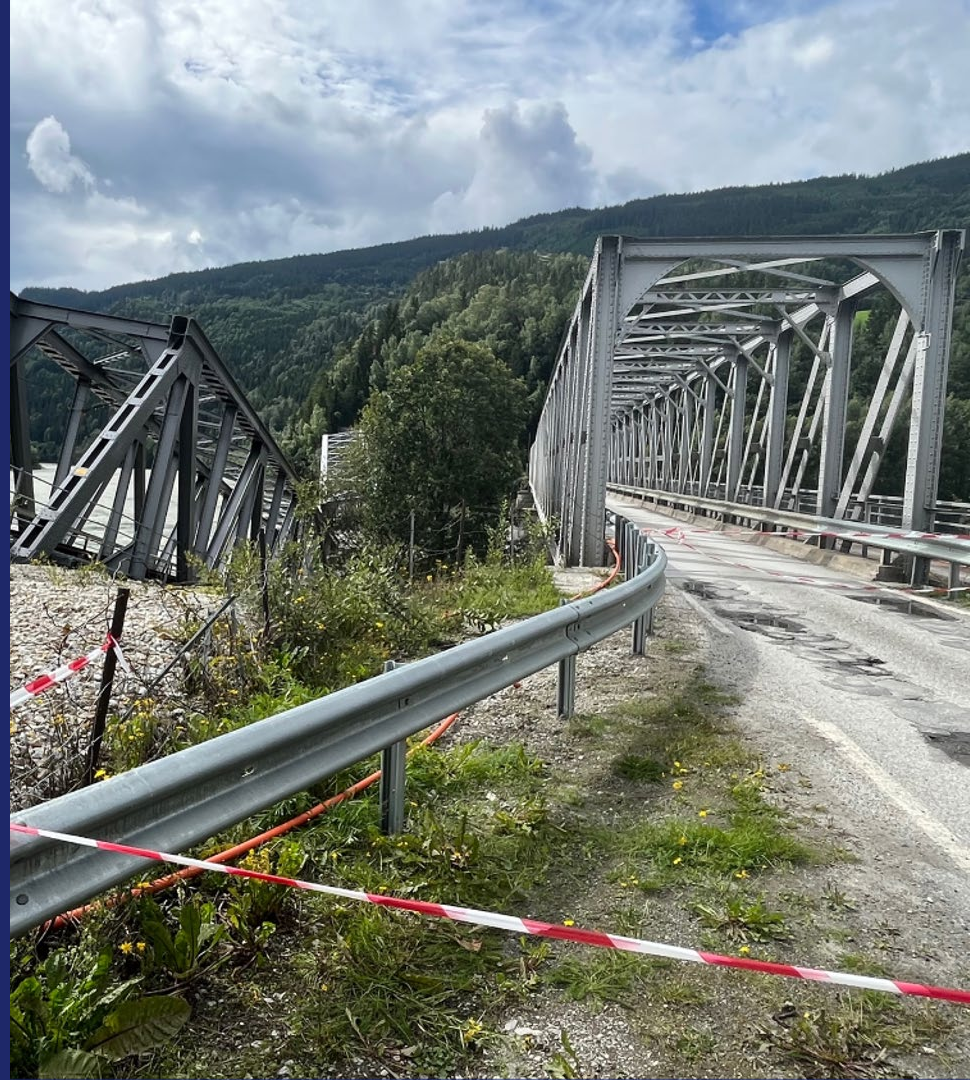
# Gammel jernbanebru, Randklev

Å bygge om vegbru til midlertidig jernbanebru anses som mindre aktuelt på grunn av større usikkerheter rundt dette alternativet vurdert opp mot andre:

1. Det er påvist at bruas sørlige pilar er alvorlig undergravd, og at den har fått en skjevsetning på 20-30 cm.
2. Brua er opprinnelig dimensjonert for 13 tonn aksellast og metervekt på 4,8 tonn. Dovrebanen har i dag en tillatt aksellast på 22,5 tonn, og metervekt på 6,6 tonn.
3. På grunn av svært lav fri høyde inni fagverket lar det seg ikke gjøre å framføre kjørestrøm over brua, og alle tog måtte i så fall trekkes over med diesel-lokomotiv.

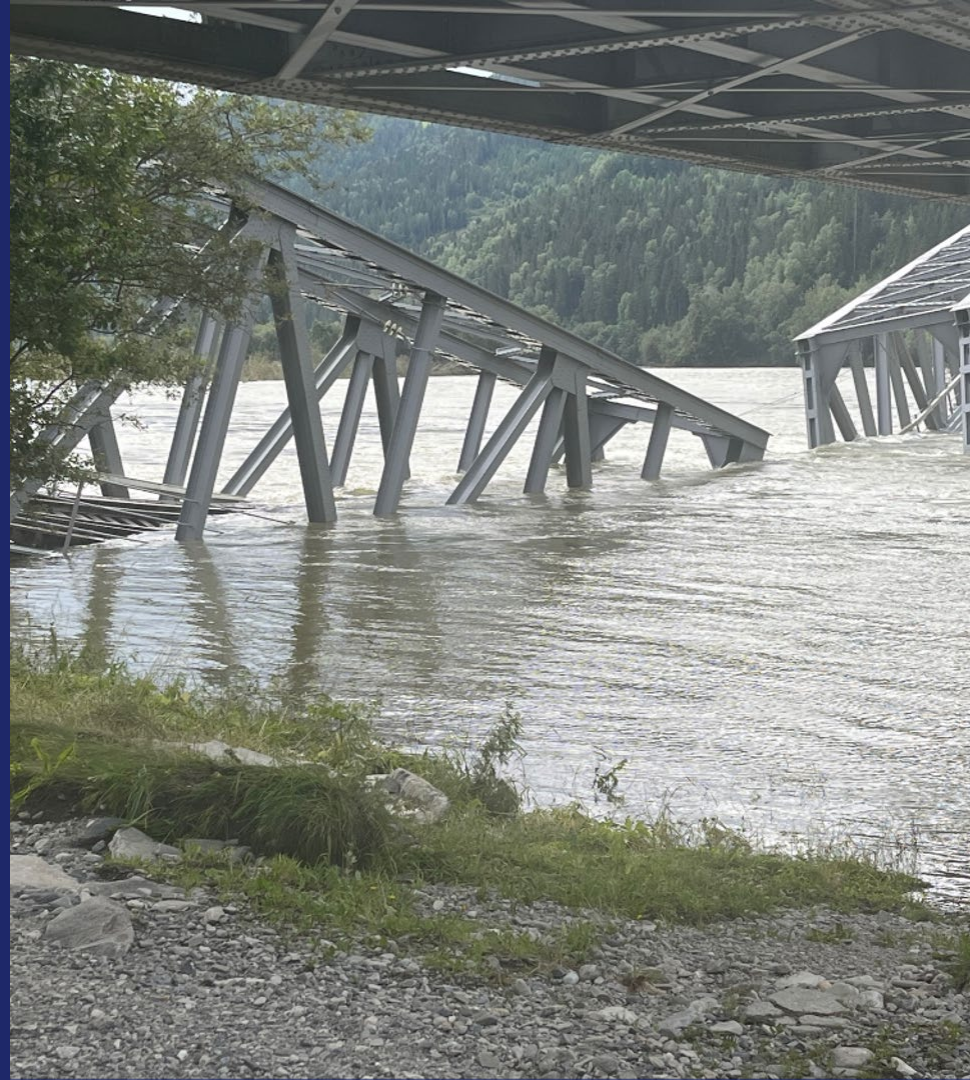
- Pilar/ fundament i akse 3 har veltet
- Det er erodert ned til underkant av fundamentet på oppstrøms side av pilar i akse 2
- Faste og bevegelige lagre for de to spennene som ligger i elva må erstattes
- Jernbaneteknisk materiell som skinner, sviller, befestigelser, glideskjøter, KL- master med utstyr, komplett kontaktledning osv må erstattes med nytt over brua og inn på land

- Stor vannføring i Lågen
- Tilgang til å jobbe i elva på grunn av sikkerhet og miljø
- Vanlige interimsbruer greier spenn opp mot 20 meter
- Det finnes ikke systemer for midlertidig etablering av fundamenter
- Bremselaster fra jernbane er betydelige og krevende å håndtere på midlertidige løsninger
- Vinkelen på dagens pilarer
- Store dybder til berg
